COMPARATIVA DE DOS SISTEMAS DE GESTIÓN DE PUENTES, APLICADOS AL PROCESO DE INSPECCIÓN

Este artículo trata de la práctica de inspección de puentes en el sistema carretero nacional, que permite conocer, de manera genérica, el estado actual estructural que guarda cada obra.

Para ejemplificar la práctica utilizada, se seleccionaron tres puentes, donde se efectuó la inspección mediante el Reporte SIPU-MEX, así como la inspección con el reporte SIAP, para efectuar una comparativa de los resultados obtenidos en los 2 sistemas.

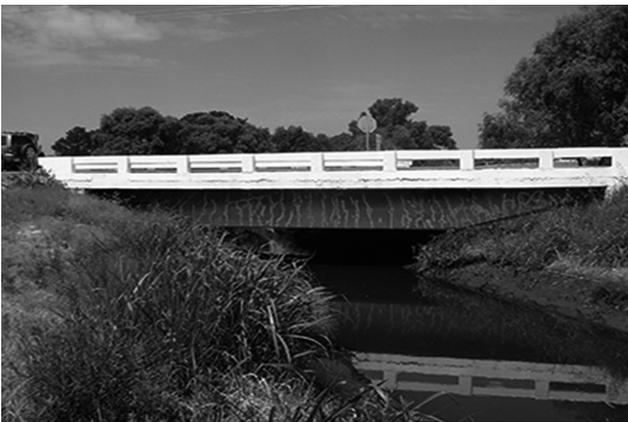
Figura 5. Puente 5 de Febrero Izquierdo.

El puente 5 de Febrero Izquierdo, el SIPUMEX y el SIAP lo reportan como estructura con problemas menores, plazo de atención indefinido (condición aceptable); haciéndose notar que el SIAP señala el sistema portante con daño significativo (condición regular) debido a la oxidación en los cables de pre esfuerzo.

En la fotografía de la Figura 5, se ilustra la estructura de este puente.

Las traveses de concreto reforzado construidas en el año 1980 y que fueron pre esforzadas en el año 2000, presentan grietas verticales y en diagonal, ocasionadas por momento flexionante y esfuerzo cortante, las cuales fueron selladas previamente a la colocación del acero de pre esfuerzo.

El concreto hidráulico de las traveses y de la losa se observan intemperizados por efecto de la humedad.

El acero de pre esfuerzo exterior se observa ligeramente oxidado en su exterior.

En el puente 5 de Febrero Izquierdo, la calificación del SIAP es de 4, para el sistema portante, lo cual indica daño significativo (condición regular) debido a la oxidación en los cables de pre esfuerzo. se recomienda su medición y atención en el corto plazo.

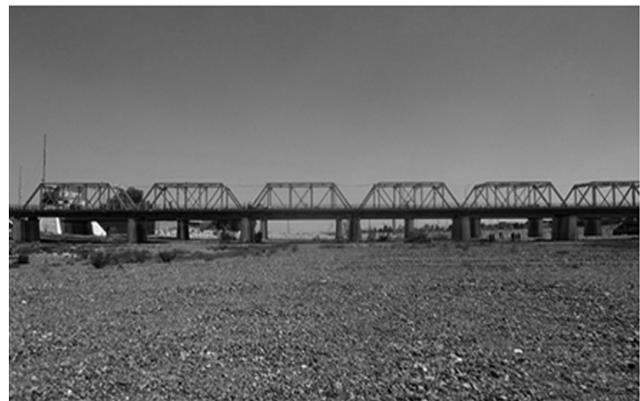
Figura 6. Puente Nazas Derecho.

El puente Nazas Derecho, el SIPUMEX y el SIAP lo reportan con daño grave, reparación necesaria en un plazo de 1 a 2 años (condición mala o defectuosa); haciéndose notar que el SIAP señala el sistema de piso y el sistema portante, como los elementos donde se localiza el daño grave (condición mala o defectuosa) debido a la oxidación en la estructura de acero.

La superestructura está formada en cada claro, del 2-3 al 13-14, por una armadura metálica a paso inferior, ligada en la superficie de rodamiento por piezas de puente metálicas y una losa de concreto hidráulico reforzado; las armaduras son simplemente apoyadas, con un apoyo fijo de acero y otro móvil formado por una mecedora de acero; en tanto que en los dos claros extremos, el 1-2 y el 14-15, está formada por dos traveses metálicas ligadas en la superficie de rodamiento por piezas de puente metálicas y una losa de concreto hidráulico reforzado; las traveses son simplemente apoyadas, con un apoyo fijo de acero y otro móvil formado por una mecedora de acero.

En la fotografía de la Figura 6, se ilustra la estructura de este puente.

Como la calificación del puente Nazas Derecho, es de 4 en el SIPUMEX y de 5 en el SIAP, clasificándose como daño grave (condición mala o defectuosa) debido a la oxidación en la estructura de acero, se recomienda calcular su vida remanente mediante un cálculo estructural, para determinar si es conveniente que siga funcionando tal como está, o se requiere su reconstrucción.

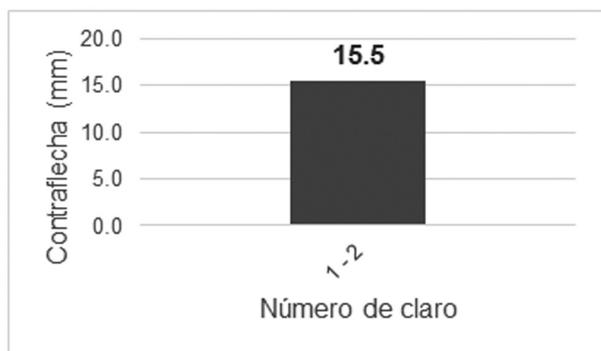
Figura 13. Deformaciones verticales de las traves del puente 5 de Febrero.

En las Figuras 13, 14 y 15, se muestra la deformación vertical de las traves.
