Revista

Año 15 Agosto 2016 Facultad de Ingeniería Universidad Autónoma de Chiapas

INSPECCIÓN POR CORROSIÓN DEL TÚNEL DE AVENAMIENTO DE SAN CRISTÓBAL DE LAS CASAS, CHIAPAS. RESULTADOS PRELIMINARES

EVALUACIÓN TÉCNICA CON EQUIPOS DE ALTO RENDIMIENTO Y AMBIENTAL, CARRETERA TUXTLA GUTIÉRREZ-BERRIOZÁBAL, CHIAPAS.

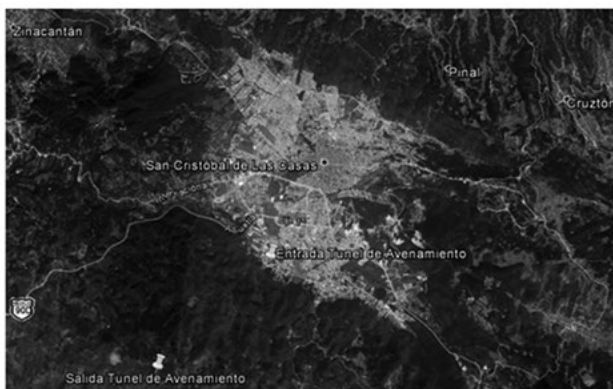
Figura 1. Vista general en planta de la Entrada y Salida del Túnel

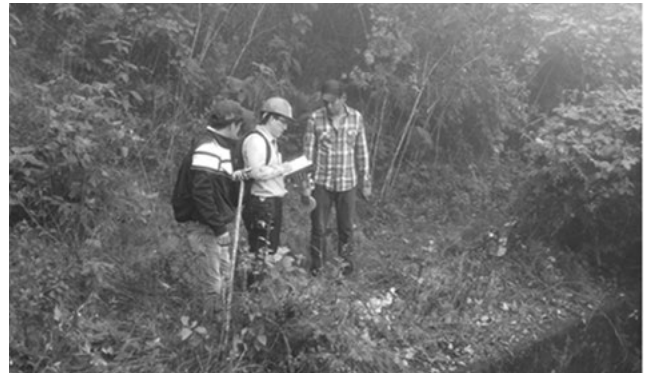
Figura 2. Georeferenciación y medición en la Salida Túnel

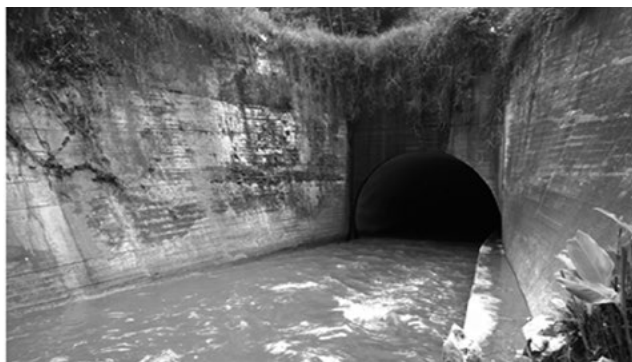
Selección de zonas para examen visual detallado de la estructura: En la entrada del túnel de Avenamiento se observa la parte frontal y los aleros a ambos lados hechos de concreto reforzado (figura 4), en la parte inferior del lado derecho a la entrada del túnel (visto de frente), existe una grada o banqueta de concreto de 0.5 de ancho y peralte de 0.5 m, que protege la tubería de Agua potable, de 6 in., de \varnothing . La pendiente del talud de aleros es de 0.5:1. El área de los aleros y parte frontal tienen las dimensiones siguientes: aleros de 15x6 m, frente de 4.4x3.5 m.

Figura 4. Vista de la infraestructura de Entrada del Túnel

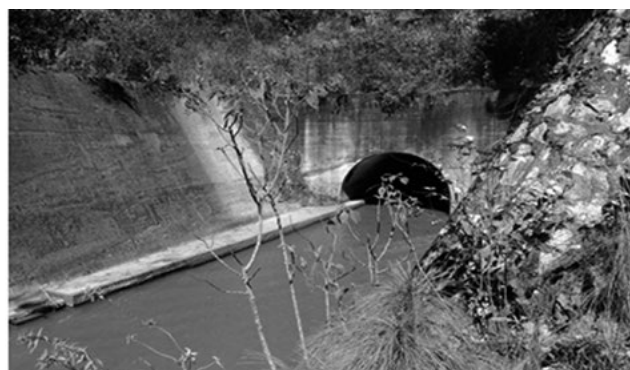
En la salida del Túnel de Avenamiento se observa la parte frontal y los aleros a ambos lados hechos de concreto reforzado (figura 5), en la parte inferior del lado izquierdo en la salida del túnel (visto de frente), existe una grada o banqueta de concreto de 0.5 m, de ancho y peralte de 0.5 m, que protege la tubería (6 in., de \varnothing), de Agua Potable procedente del manantial de La Kist suministrado por gravedad al sistema de tanques del Durasnal, obra que realizó Conagua en 1997. La pendiente del talud de aleros es de 1.5:1. El área de los aleros y parte frontal tienen las dimensiones siguientes: aleros de 15x6.1 m, frente de 4.4x3.5 m, y dos áreas trapezoidales frontales de base mayor 3.85 m, base menor de 0.7 m, y altura de 6 m.

Figura 5. Vista de la infraestructura de Salida del Túnel

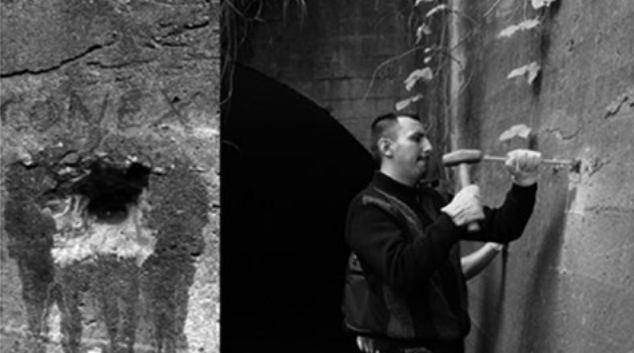
Figura 8. Acero de refuerzo localizado a 8 cm de profundidad sobre alero de entrada del Túnel

Se realizaron las primeras pruebas de continuidad eléctrica en el lugar y ubicación del acero de refuerzo para el contacto eléctrico con el electrodo de referencia. Se tomaron varias lecturas con el sensor de Cobre-sulfato de cobre (Cu/CuSO_4) y el Multímetro de alta impedancia. Las conexiones en la salida del

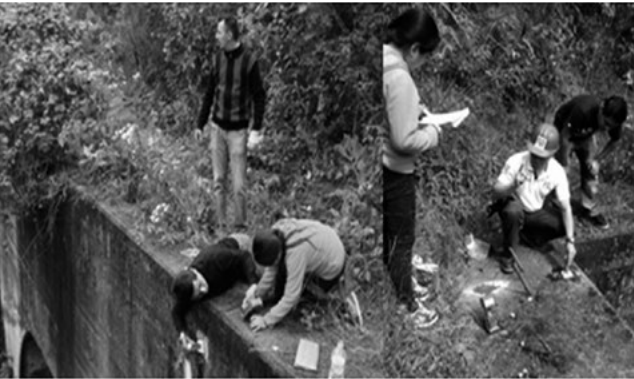
Figura 9. Localización del acero de refuerzo externo, y prueba en el lugar mediante el sensor Cu/CuSO4 y Multímetro de Alta Impedancia

Túnel se localizaron externamente, y se probaron con éxito listos para su uso posterior en la medición electroquímica (figura 8,9).

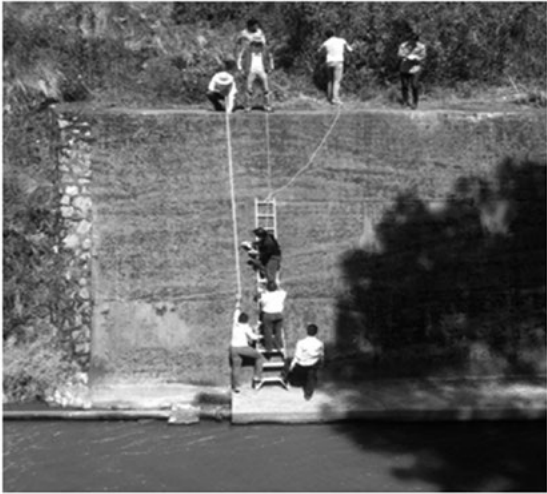
Figura 10. Medición de potenciales en el lugar mediante el sensor Cu/CuSO4 y Multímetro de Alta Impedancia

Los resultados de la medición sobre el alero del túnel, los potenciales más negativos fueron principalmente en la parte inferior. Nótese que los valores más críticos no sobrepasan el intervalo de -194 a -110 mV (figura 11). Analizando los resultados obtenidos sobre el alero, se puede puntualizar que la zona de mayor problema que presenta los potenciales más negativos, se encuentra en la parte inferior donde existe contacto del elemento de concreto con la banqueta y las aguas pluviales contaminadas. Los potenciales más nobles se observaron en la parte superior de la estructura no superando el intervalo de -25 mV a $+59$ mV, conforme aumenta la altura.

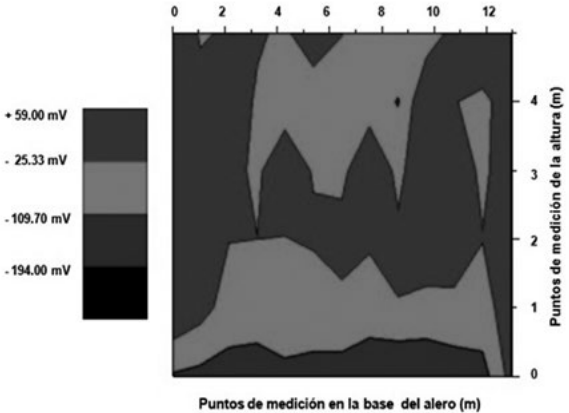
Medición de Potencial: Las medidas de potencial informan sobre la probabilidad de corrosión de la armadura de una estructura de concreto, por lo tanto se realizó un mapeo de potenciales de corrosión sobre un alero del Túnel de Avenamiento. Se eligió el alero de salida por la accesibilidad para las mediciones (figura 10). La medición consistió en tomar lecturas del potencial de corrosión (ASTM C876) del acero de refuerzo del concreto (Alero del Túnel), mediante el empleo de electrodos de referencia de cobre/sulfato de cobre (Cu/CuSO4). Estas mediciones sirvieron para establecer el área de cambio de potencial mediante un mapeo completo de potenciales (ACI 222R, 1996).

Figura 11. Mapa de Potenciales de Corrosión correspondiente al alero de salida del Túnel

Las mediciones indican buena señal electroquímica. En cuanto al mapeo de potenciales en la gráfica de potenciales se observa que los registros de voltaje más negativos se presentaron en las partes inferiores (contacto con la banqueteta y agua pluvial contaminada). El riesgo de daño, de acuerdo con la Tabla II, es bajo.

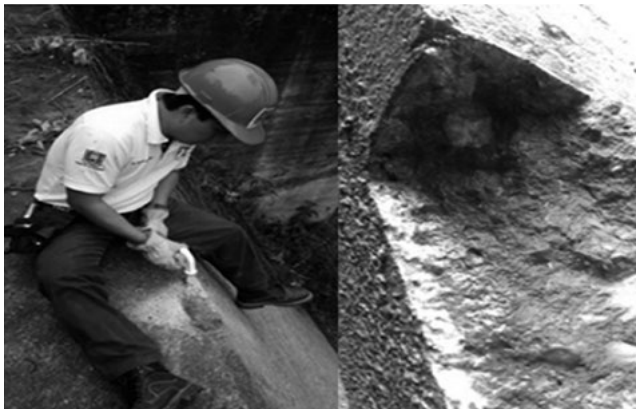
Medición del frente de Carbonatación: Se tienen resultados de la prueba de carbonatación en la entrada y salida del Túnel. Se eligió las fronteras, partes externas e internas de los aleros superiores así como en el borde de la entrada y salida del túnel. Las muestras se obtuvieron mediante herramienta o equipo básico de marro y cincel. Los ensayos se realizaron mediante un atomizador y una solución reactiva de fenoltaleína con rango de viraje entre 8 y 11 del sistema ácido-base (figura 12).

Figura 12. Pruebas de carbonatación en la entrada y salida del Túnel

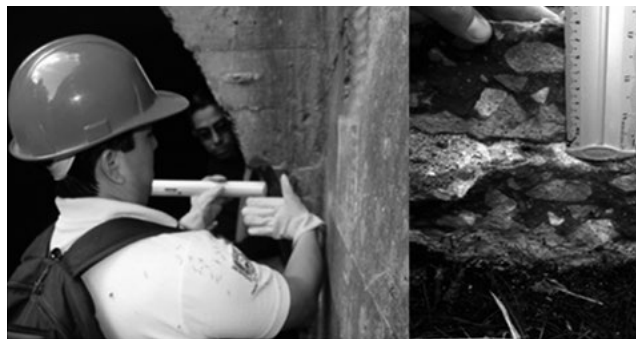
El procedimiento fue cortar las esquinas de los vértices para obtener dos frentes de carbonatación. Los cortes se limpiaron quedando libre del polvo y después de 15 minutos de la aplicación de la solución reactiva se efectuó la medición mediante una escala milimétrica obteniéndose con precisión los valores máximos y mínimos del frente incoloro y la media aritmética (figura 13). Las lecturas reportadas no superan los 3 cm del frente carbonatado.

Figura 13. Medición del frente carbonatado (zona incolora,) en la entrada y salida del Túnel

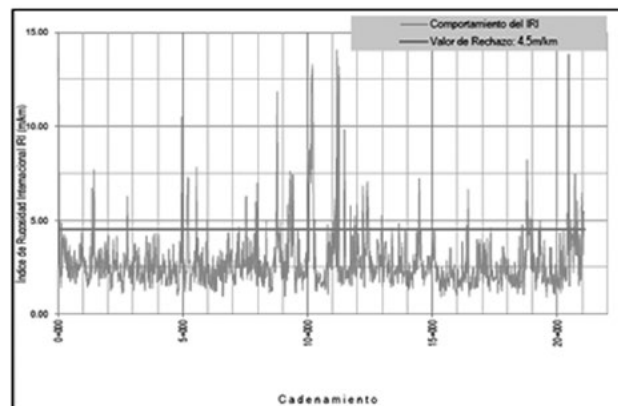
Se observa en la Figura 2, el comportamiento del IRI es casi un 72% bueno, está por debajo de la línea de valor de rechazo, lo que indica que la calificación del IRI es aceptable, lo cual señala el parámetro de referencia en cuanto a la medición de la calidad de rodadura de la carretera es estable.

Figura 2. Gráfica del comportamiento del IRI.

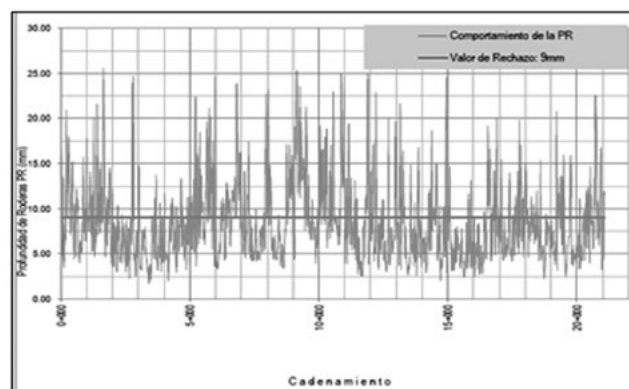
En la Figura 3, se puede visualizar el comportamiento máximo y mínimo en la profundidad de rodadura: El máximo es de 25.56 mm., se encuentra en el tramo 1+640 km., en donde observamos según el valor de la SCT se pasó el rango de aceptación, la mínima se encuentra en el tramo 3+400 km., con una profundidad de rodadura de 1.68 mm.

Figura 3. Gráfica del comportamiento PR.

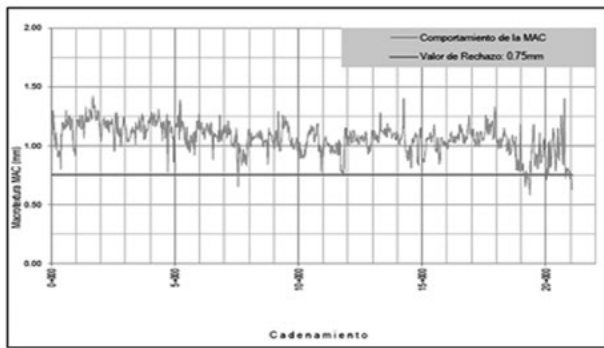
En la Figura 4, del comportamiento de macro textura, se presenta una máxima del 96% y una mínima del 4% en función de la carretera, teniendo la vía en perfecta condiciones.

Figura 4. Gráfica del comportamiento del Deterioro.

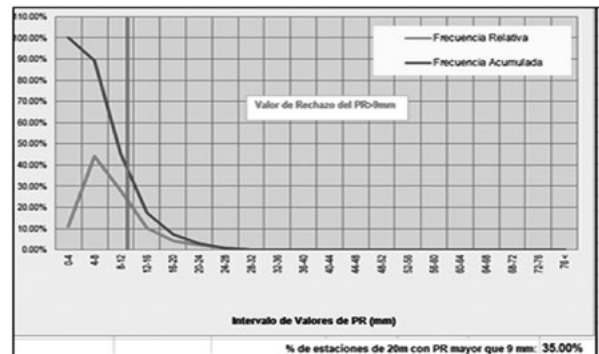
Figura 6. Distribución de frecuencia de la profundidad de rodadura.

En carreteras de dos carriles de circulación (uno por sentido), las evaluaciones se deberán realizar únicamente en un carril. En carreteras de cuatro o más carriles, en el caso de corredores y básica libre se realizará en ambos sentidos, en los carriles de baja velocidad (extrema derecha). En el caso de autopistas se realizará por carril y por sentido. En todos los casos la medición se deberá realizar en la rodada derecha. El análisis estadístico de cada una de las bases de datos desarrolladas en el programa de trabajo (IRI, PR, MAC y DET) generado para cada una, la distribución de frecuencia, intervalos, límites, gráficas de los histogramas y polígonos de frecuencia relativa, frecuencia acumulada y relativa acumulada. Ver Figuras 6, 7, 8 y 9.

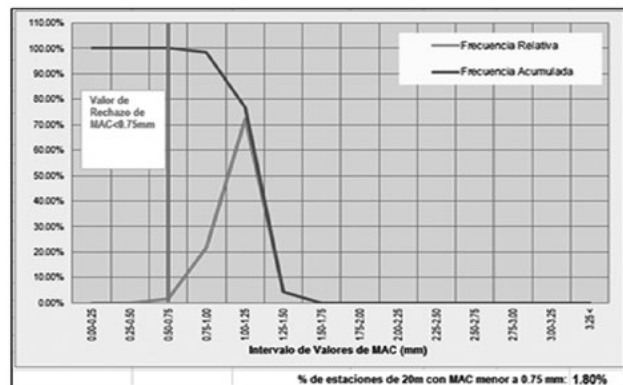
Figura 7. Distribución de frecuencias de macro textura y deterioro.

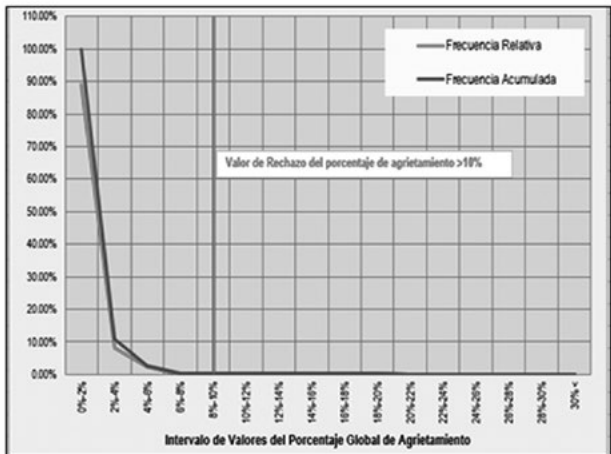
Figura 8. Intervalo de valores del porcentaje global de agrietamiento.

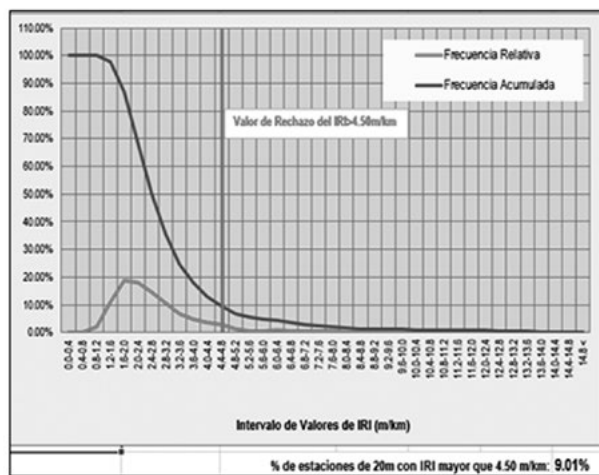
Figura 9. Distribución de frecuencia del IRI.

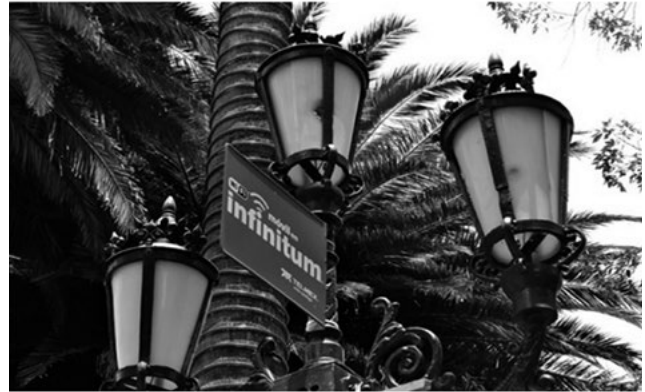
Los defectos que se encontraron a las lámparas durante el recorrido consisten en: deterioros desde la pintura hasta la exposición del cableado (carecen de tapa de registro, pantalla fracturada, luminarias de lado, soportes oxidados, luminarias a la intemperie,

Imagen 1: Difusores dañados. Fuente: elaboración propia del autor
