ANÁLISIS GEOESPACIAL DEL CORRIMIENTO MARGINAL DE UN RÍO, CASO DE ESTUDIO: RÍO CARRIZAL

GEOSPATIAL ANALYSIS OF A RIVER EROSION, CASE STUDY: CARRIZAL RIVER

Gramajo C. José E.¹, Rodríguez B. Roberto²

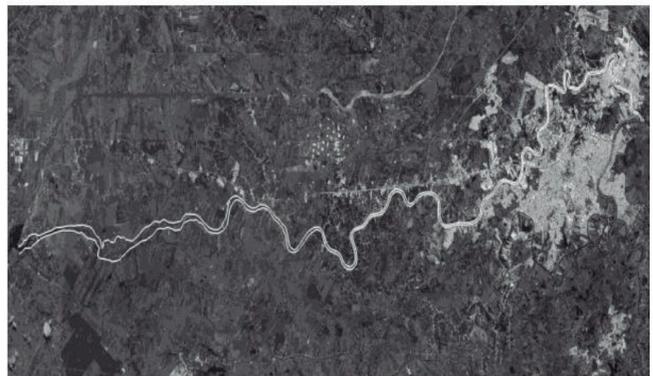
Para el estudio del corrimiento marginal del río, se aplicó el programa informático Google Earth y el software de sistema de información geográfica ArcView GIS 3.2, además, se utilizaron las imágenes satelitales del año 2015 (Figura 1), y en base a ellas, se delimitaron las márgenes, tanto derecha como izquierda del río.

Figura 1. Tramo de estudio en el año 2015.

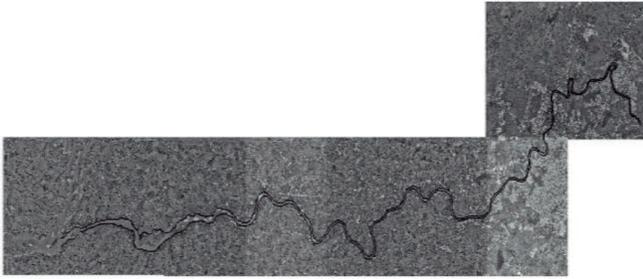
Asimismo, se empleó un juego de ortofotos, del año 2007. El juego incluye las imágenes E15B81D4, E15B81D3, E15D11A1, E15C19C2, E15C19C1, E15C19B2, E15C19B1, E15C19A2 y E15C19A1, proporcionadas por el Instituto Nacional de Estadística y Geografía (INEGI) en escala 1:10,000 (Figura 2).

Figura 2. Tramo de estudio en el año 2007.

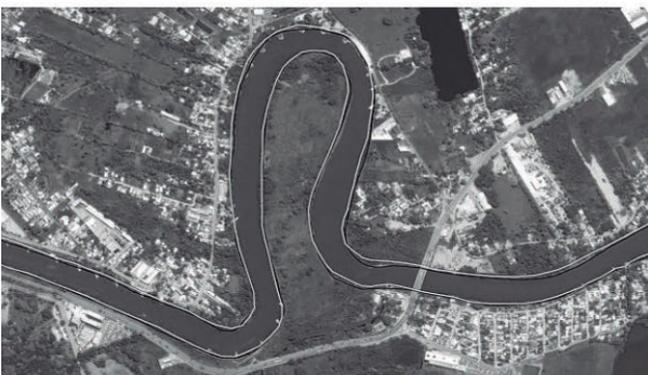
Superponiendo las poligonales referentes a las márgenes del río, fue posible observar el desplazamiento de las márgenes de 2015 con las de 2007. En la figura 3 se puede observar que las márgenes del río Carrizal en 2015 (líneas negras) se han desplazado con respecto a las márgenes del río en 2007 (líneas blancas).

Figura 3. Posiciones de las márgenes en 2007 (líneas blancas) y en 2015 (líneas negras).

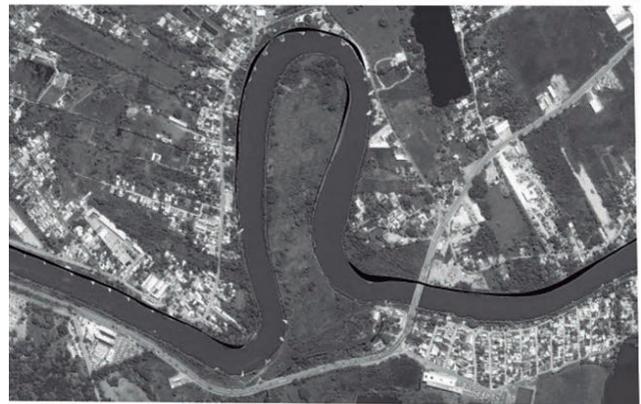
nas de avance marginal (Figura 4) se identifican con los polígonos que delimitan áreas de la ribera por las cuales antes pasaba el cauce del río, y las zonas de retroceso (Figura 5) se identifican cuando los polígonos delimitan áreas dentro del cauce que antes fueron de la ribera.

Figura 4. Zonas de avance marginal, se muestran rellenas en color negro.

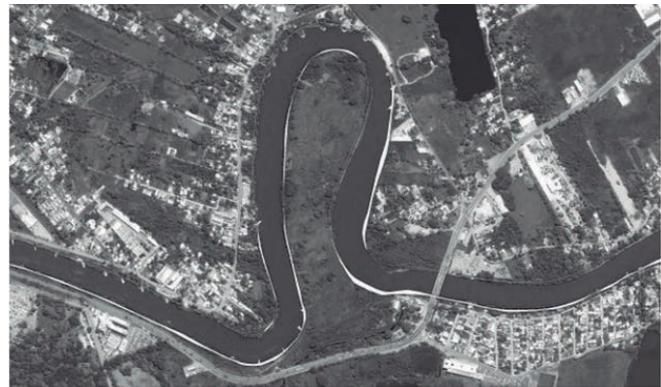
Figura 5. Zonas de retroceso marginal, se muestran rellenas en color blanco.

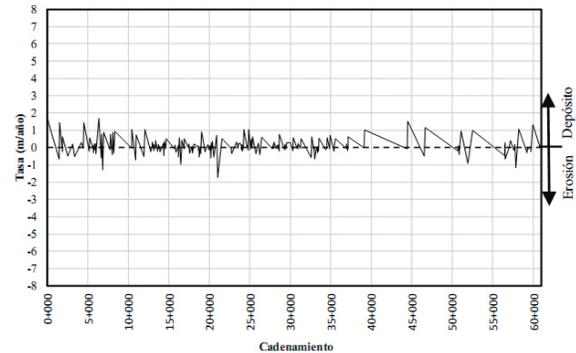
Al aplicar la ecuación 1, se obtuvieron las tasas de corrimiento marginal mostradas en las Figuras 6 y 7. En la Figura 6 se observa que las tasas de erosión y depósito para la margen izquierda son en su mayoría de menos de 1 m/año. La Figura 7 muestra las tasas de erosión y depósito de la margen derecha y se observan picos que llegan a alcanzar los 6 m/año de retroceso y un pico pronunciado que llega a alcanzar los 20 m/año de avance. En este análisis se utilizó signo negativo para referirse al retroceso de la

Figura 6. Tasa de corrimiento marginal de la margen izquierda.

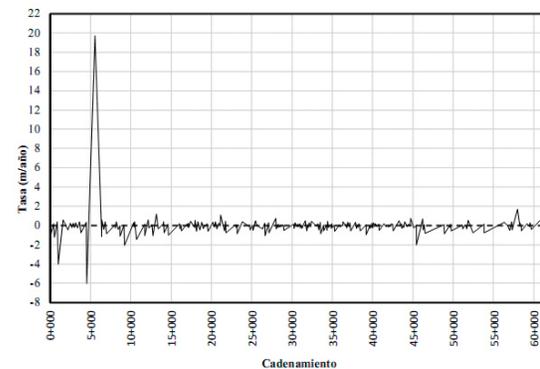
Figura 7. Tasa de corrimiento marginal de la margen derecha.

En la Figura 10 se muestra una ortofoto del año 2007, mostrando la zona del río ubicado aproximadamente en el cadenamiento 5+000, en la que se observa la mayor tasa de corrimiento marginal, correspondiente a la margen derecha. Indicando mediante las poligonales correspondientes a las márgenes se puede observar el polígono de avance que se forma, teniendo así la mayor área de depósito y la mayor tasa de corrimiento, y que se observan en las Figuras 7 y 9.

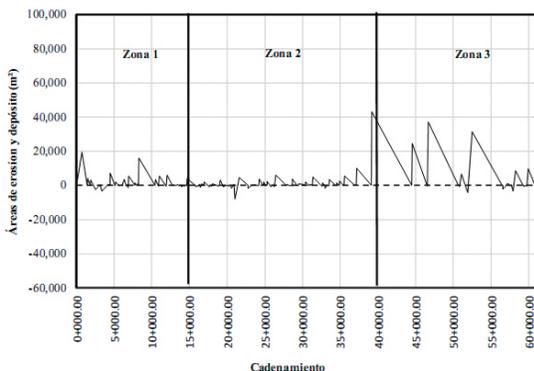
En las Figuras 8 y 9 se muestran graficadas las áreas ganadas o perdidas de cada margen, mostradas para contemplar las características morfológicas que presenta el río Carrizal, tomando en cuenta que las erosiones se presentan con signo negativo y los depósitos con signo positivo. Se observa que en zonas de erosión en una margen se compensa con zonas de depósito en la otra, esto debido a que la erosión es balanceada por la formación de llanuras de inundación en el otro lado del río, por lo que el río migra mientras mantiene aproximadamente un ancho

Figura 8. Áreas de erosión y depósito en la margen izquierda.

constante (Van Dijk et al, 2012). Para cuestiones prácticas, el río se dividió en tres zonas definidas por los cadenamientos y que en las figuras antes citadas se pueden notar las diferencias físicas que el río Carrizal presenta en cada una de ellas. En la zona 1 es donde se presentó gran movimiento en la margen derecha y está caracterizada por la presencia de islas dentro del cauce. En la zona 2, se observó un comportamiento similar, donde el retroceso ha predominado en la margen derecha, mientras que en la margen izquierda ha predominado el proceso de avance. La zona 3 es la que pertenece a la ciudad de Villahermosa, y se observa un gran aumento de áreas de depósito para la margen izquierda y en la margen derecha importantes áreas de erosión.

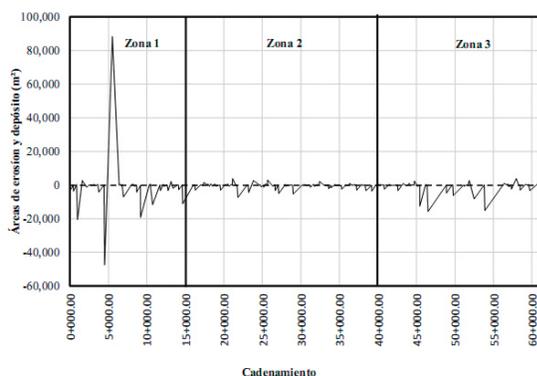
Figura 9. Áreas de erosión y depósito en la margen derecha.

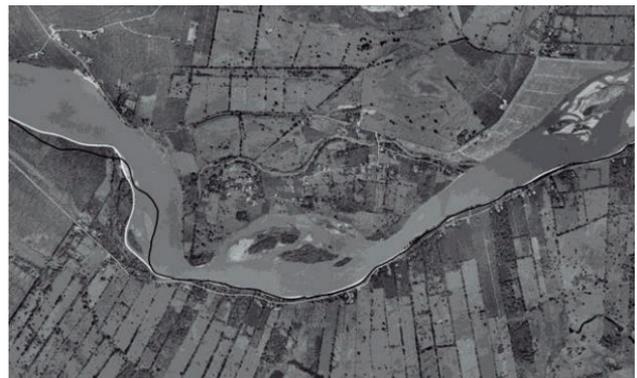
Figura 10. Zona con mayor tasa de corrimiento marginal.
