# TRAZO TOPOGRÁFICO PRELIMINAR DEL EMBOVEDADO DE SAN ROQUE Y CONTEO DE CASAS UTILIZANDO UN DRON

PRELIMINAR TOPOGRAPHY OF SAN ROQUE UNDERGROUND CULVERT-ARCH AND HOUSE  
COUNTING WITH DRONE

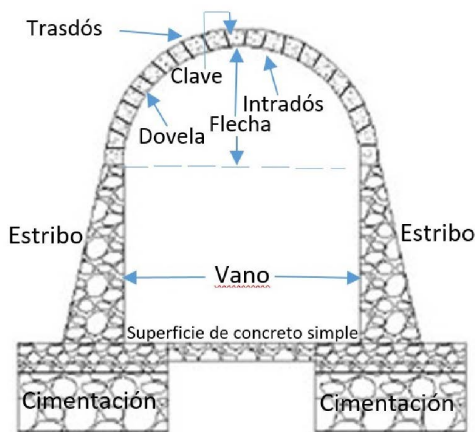
Figura 1. Embovedado (Gutiérrez, 2008; Mundo et., al, 2019b)

Un embovedado hidráulico es una estructura civil, que se construye sobre el cauce de un río o arroyo (de forma subterránea), normalmente dentro de la zona urbana de una ciudad, con el fin de conducir los escurrimientos pluviales en exceso por un canal artificial, con la idea de no ocasionar daños a la población civil, que ha invadido la zona federal de los cauces naturales. El ESR es una estructura que se construyó hace más de 50 años, es de geometría compuesta, desde la cimentación hasta la parte superior de los estribos tiene una sección rectangular, seguida de un arco bóveda de medio punto, cuyas dovelas descansan sobre los estribos (figura 1 y foto 1). La geometría del ESR se esquematiza en la figura 1 y tiene los siguientes elementos: 1. Estribo (stirrups), 2. Cimentación (foundation), 3. Clave (keystone), 4. Extrados, 5. Intradós, 6. Flecha (rise), 7. Riñones (voussoir), 8. Vano (clear span), 9. Base del canal (concrete surface or cyclopean concrete). Los riñones están formados por la parte externa del arco de medio punto. Ver figura 1.

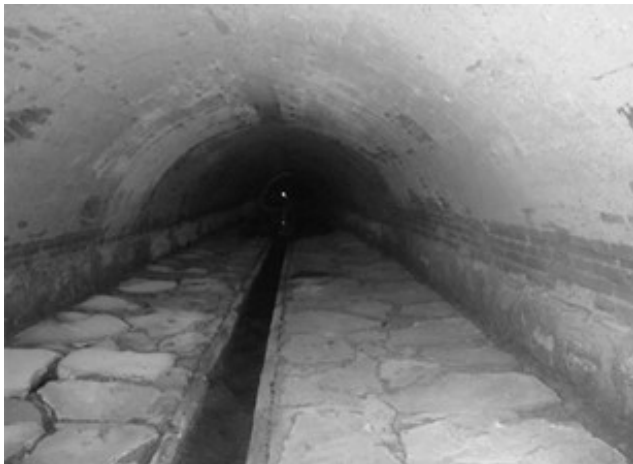
Foto 1. Embovedado con estribos de mampostería de piedra y arco bóveda de ladrillo (Mundo, 2019a)

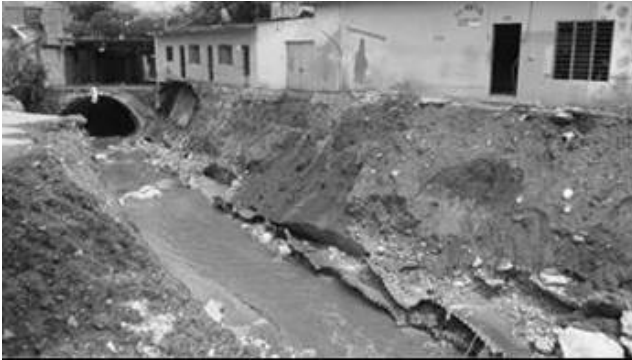
Foto 2. Embovedado colapsado en el arroyo San Roque (Mundo et., al, 2019b; Alvarado, 2016).

*Colapsos.* El 2 de septiembre de 2016 un tramo del ESR se colapsó en las proximidades de la 12 avenida sur y 3ª calle oriente de Tuxtla Gutiérrez, debido a las lluvias intensas que dejaron un volumen por unidad de superficie de 115 l/m<sup>2</sup>. Los escurrimientos sin control superaron la capacidad hidráulica del ESR, arrastraron vehículos y dañaron viviendas ante el desborde del arroyo (Mundo et al., 2019b). En la foto 2 se puede ver un tramo del ESR colapsado. El exceso de agua en el arroyo, la falta de mantenimiento, la acumulación de basura, los empujes hidráulicos, la alta velocidad del flujo, la erosión y socavación

ocasionaron el colapso de un tramo del ESR y de una vivienda, así como el daño parcial de 10 casas más (Alvarado, 2016).

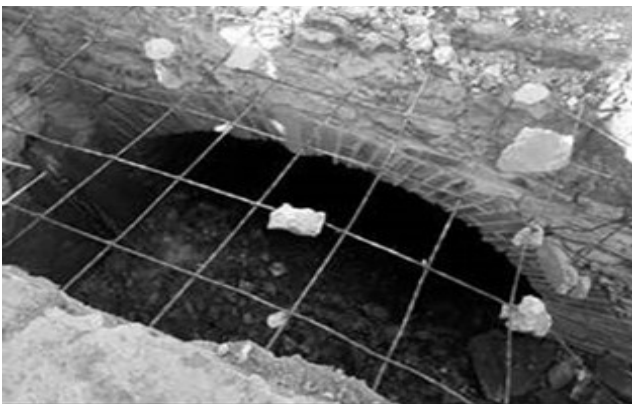
Foto 3. Colapso del ESR adjunto a la Escuela Primaria Fray Matías de Córdoba. (Elaboración propia)

Cuando se recorre el interior del ESR de aguas abajo hacia aguas arriba, el sitio abatido (foto 3) se puede localizar en el cadenamamiento 0+145 (es decir, a 145 m del desfogue del ESR en el cauce principal del río Sabinal), donde se observaba un boquete producto del colapso. Afortunadamente ningún estudiante ni peatón resultó dañado. Posterior al derrumbamiento, un tramo de la zona interior del ESR mostrada en la foto 3, fueron estudiados por Pérez et., al (2020). En dicho trabajo se exponen los diversos argumentos técnicos sobre el derrumbe y el estado general del embovedado y de la viga localizada en ese tramo. Cabe destacar que no es el único sitio del ESR que es atravesado por una viga de concreto. Las vigas interiores que cruzan el embovedado en sus diversos tramos, sostienen banquetas, trozos de calles y tuberías de la red de agua potable de la ciudad; varias de estas vigas se encuentran muy deterioradas, debido al ambiente agresivo al interior del ESR, por causa de los sulfuros, metano, anhídrido carbónico, humedad relativa alta y diversos gases que emanan de las aguas negras (se sugiere ver el video elaborado por el Cuerpo Académico “Ciencia e Ingeniería” de la FI de la UNACH: [https://www.youtube.com/watch?v=MkXuOTc\\_Vkl&ab\\_channel=ProyectosHidraulicaUnach](https://www.youtube.com/watch?v=MkXuOTc_Vkl&ab_channel=ProyectosHidraulicaUnach) (UNACH, 2018).

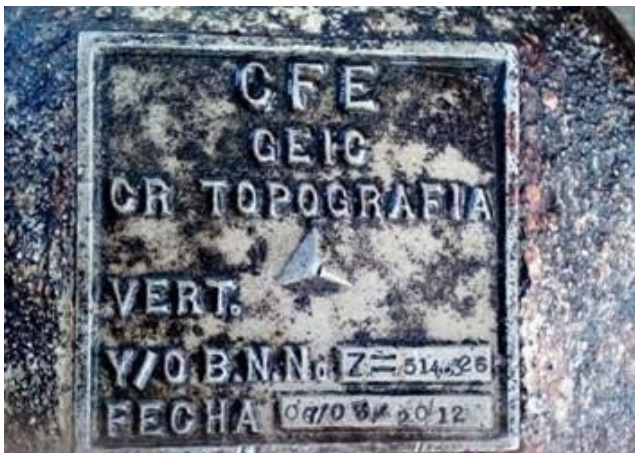
Figura 2. Banco de Nivel. Idem., a 4 c.

Los materiales utilizados en la primera fase fueron: libreta de campo, plomadas, balizas, estadales, cintas métricas largas, pintura indeleble, brújula topográfica y nivel fijo. El trabajo consistió en obtener la planimetría y la altimetría del ESR. Con la planimetría se consiguió la posición relativa de los puntos del terreno, respecto a una referencia o banco de nivel (BN), es decir, el trazo en un plano horizontal. Y con la altimetría se determinaron las alturas de los diferentes puntos del terreno, con respecto a una superficie de referencia. La primera actividad consistió en localizar un banco de nivel de la RGN, como la que se muestra en la figura 2.

El BN se localizó sobre el andador en la margen izquierda del río Sabinal, en las proximidades de la 3ª norte y 7ª oriente, a escaso 50 metros de la desembocadura del ESR. Luego se "ligaron" los datos del BN a la entrada del embovedado. Allí se colocó un BN (XYZ) de referencia y se posicionó el "nivel fijo" para realizar la altimetría. Al mismo tiempo, en dicho banco se estableció el cadenamiento inicial (0+000) sobre el eje del embovedado, a partir del cual se fueron referenciando (en la pared derecha del mismo) a contracorriente y a cada 20 m los cadenamientos (foto 4), es decir, del 0+020 hasta el final (1+341.29).

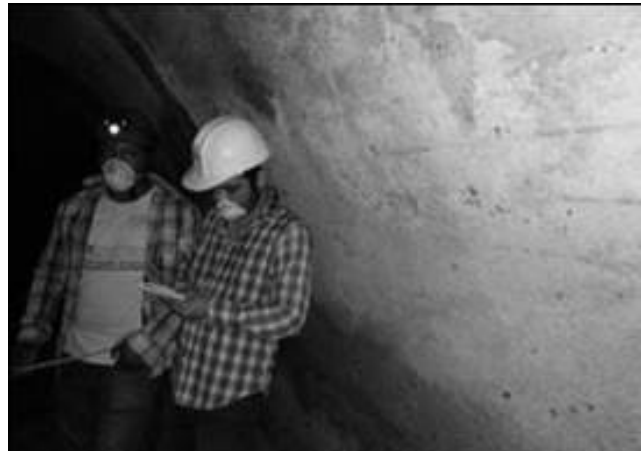
Foto 4. Cadenamiento del embovedado. Idem., a 4c.

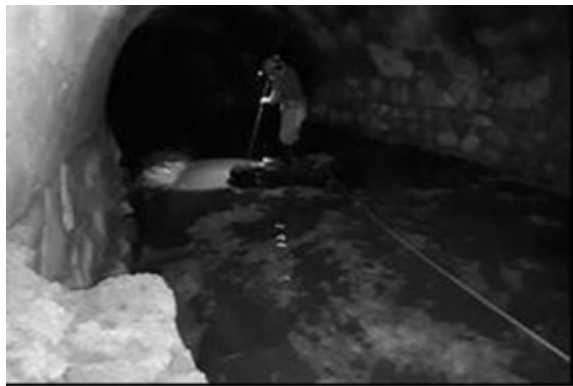
Foto 5. Navegando el Socavón, Idem.

Cabe señalar algunas dificultades encontradas: a 700 metros aproximadamente después de ingresar al ESR (desde la salida del embovedado hacia aguas arriba) había un socavón con profundidades variables, que abarcaba todo su ancho. La profundidad media era de 1.65 m y la profundidad máxima de 1.80 m. Dicho socavón se tuvo que navegar utilizando una balsa (foto 5). A pesar de esa dificultad el método de rumbos se pudo aplicar, no sin ciertas dificultades, para sortear el socavón mostrado en la foto 5.

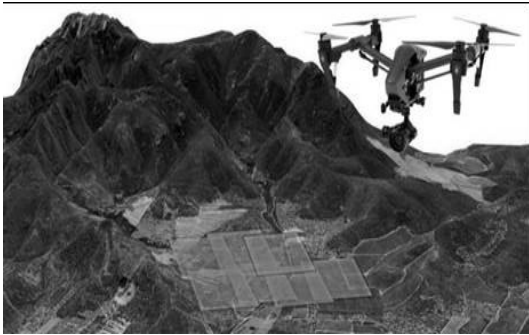
Figura 5. Plan de vuelo DRON (GIS, 2020)

La secuencia para el cálculo de los parámetros del plan de vuelo del dron (figura 5), se enuncia a continuación: a). Altura de vuelo, b). Tamaño de la zona a mapear, c). Distancia entre fotografías, d). Recurrencia de imágenes, e). Número de fotografías por pasada, f). Número de pasadas, g). Número total de fotografías.

Sin embargo, solo se parametrizaron dos elementos: la altura de vuelo y el tamaño de la zona a mapear, el resto de las parametrizaciones no fueron necesarias. El parámetro c no fue necesario porque no se tomaron fotos (solo videos). Los parámetros d, e y f están ligados con el c. Respecto al número de "pasadas" se determinó que, con un solo traslado bastaría, debido a que en una prueba preliminar, se probó que recorriendo 1.2 km en 5 minutos, es decir, a una velocidad promedio de 4 m/s, se tendría el tiempo necesario para usar adecuadamente la energía de la batería del dron (que dura aproximadamente 20 min) y con ello obtener las imágenes con la claridad suficiente como para observar una franja apreciable de la zona de estudio y las casas sobre o adjuntas al ESR.

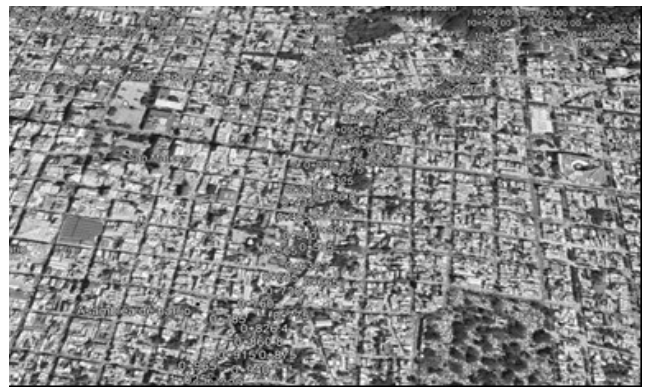
Figura 6. Trazo del embovedado en la zona más densamente poblada de la microcuenca, Idem.

Muchos meses después se desplomó un pequeño tramo del ESR en un área donde la ruta subterránea del embovedado atraviesa al sector más poblado de la microcuenca. El ESR pasa por debajo del Andador Comercial San Roque (ver figura 6), y a partir de allí hacia las proximidades de la 3ª norte y 7ª oriente, la densidad de población sobre y/o adjunto al embovedado aumenta. Justo en esa zona, a la altura de la 1ª norte y 7ª oriente de la ciudad se colapsó un trozo de embovedado, adjunto a la banquetta y patio de recreo de la Escuela Primaria “Fray Matías de Córdoba” (foto 3). Una pequeña porción de una losa colocada encima del ESR, además de un fragmento importante del arco-bóveda y una viga localizada en su interior fallaron por diversos problemas estructurales, entre los más relevantes: la corrosión del acero de refuerzo y la carbonatación del concreto.

Se trazó y geo-referenció el ESR, de forma preliminar, a la Red Geodésica Nacional con el método de rumbos; ahora se puede insertar en el Google Earth con buena precisión (figura 6).
